# 吹出式三次元煙風洞の 観測部内気流歪みに関する研究

## Distortion of Flow in an Observation Part of a Blow-down Type 3-D Smoke Wind Tunnel

Yasuo KURAMOTO, Sakae FUNAKI and Hideki YOSHIOKA

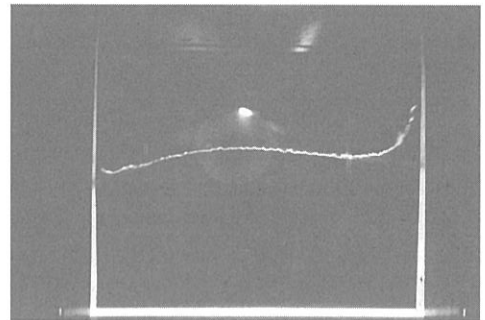
(b) 歪んだ流れ

図4はワイヤより800mm下流における流れの断面で、(a)は正常な流れ、(b)は典型的な歪んだ流を示している。歪みの形はこの写真のようなものばかりでなく、中央部が盛り上がっているものや、盛り上がり部分が左右に揺れるものなどいくつかの形が観測されている。

図4 正常な流れと歪んだ流れ

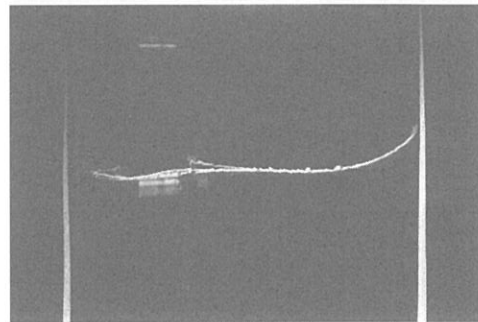
(a) 右側(窓側)壁を加熱した場合

図7は風洞壁に温度差を与えた時の流れの歪み状況の写真である。(a)は右側(窓側)の風洞壁を暖めた場合で、ワイヤから600mm下流断面の歪みである。照明には100Wスリットストロボを用い、5回フラッシュし多重露光させた。写真の歪みは整流部で発生した右壁面に沿う上昇気流が観測部内にまで持ち込まれた結果と考えられる。(b)は左側(実験室中央側)の風洞壁を暖めた場合で、撮影位置および撮影条件は(a)と同じである。写真の歪みは左側壁面に沿った上昇気流と右側壁面に沿った下降気流によるものと考えられる。

図7 風洞壁に温度差を与えたときの歪み

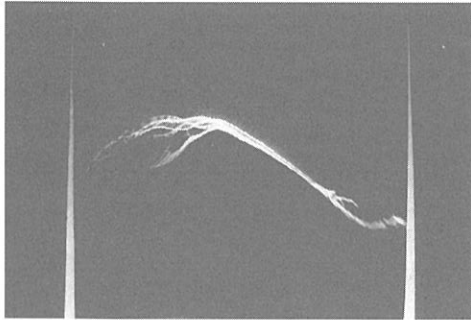
図8 ファンの吸い込み口近くに暖房機を置いた場合の歪み

ファンがこのような温度分布のある空気を吸い込んだ場合も歪みは起こり得ると考え、ファン吸込口付近に暖房機を置いてみた。図8はこの場合のスモークワイヤから600mm下流断面の写真である。撮影断面、撮影方法は図7と同じである。暖房機付近の上昇気流の影響はそのまま観測部まで持ち込まれている。歪の形は暖房機とファン吸込口の相対的位置関係により変化する。また、流れは歪みだけでなく脈動現象も現れた。さらに、暖房機を吸込口より相当離れた場所に置き換えても流れは歪むこ

(3) 可視化実験の前に風洞を最高風速付近で運転し、実験室内の空気を攪拌して高さ方向の温度むらを小さくするようにする。

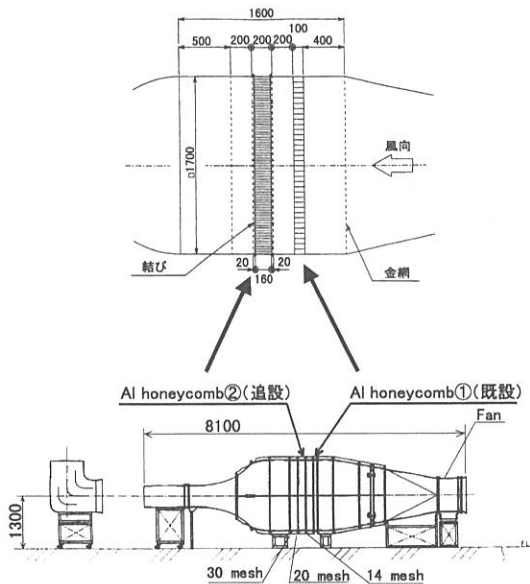
図9 整流格子の追加設置

風洞のファンは9枚翼軸流型であるが、吐出流には旋回成分が残留している。これを消すため整流胴部に3/8×100のアルミハニカムが入れている(図9の①)。歪みは風洞起動直後には現れず、ある程度時間が経ってから現れる。図10は、スモークワイヤより400mm下流の断面におけるファン起動後の時間と歪みの変化の状況を示したものである。観測部風速は1.5%である。(a)は起動直後の状態で歪みは認められない。(b)は起動後80秒経過した時の状態で、僅かな歪みが認められる。風洞の構造より、ファンが吸込んだ空気が観測部に到達するには40秒近く

かかるが、吸込まれた空気の前頭部分は起動前に風洞内に滞留していた空気と混合することを考慮すると、ファン吐出流に残留する旋回成分の影響が観測部に現れるのに80秒ぐらいかかってもおかしくはない。(c)は起動後120秒以上経過し、歪みが安定した状態を示している。(d)はスモークワイヤを垂直に張って(c)の状態では煙を流した時の写真である。観測部の下面側に渦の存在が確認出来る。(a)~(c)から類推すると、歪みはファンの吸い込んだ空気が観測部に到達してから現れると考えることが出来る。これが事実とすれば既存のアルミハニカムの整流効果は不十分であると断定することも出来る。そこで図9の②の位置に3/16×160のアルミハニカムを追設した。その後の試験の結果、図4(b)のような歪みは幾分少なくなったようであるが、顕著な効果は認められなかった。しかし、二次の効果としてファンの最大回転数付近で風速が約4%大きくなった。図10(d)については現在さらに突っ込んだ研究を実施中である。

(4) 3-3で記述した如く整流格子を増設した。

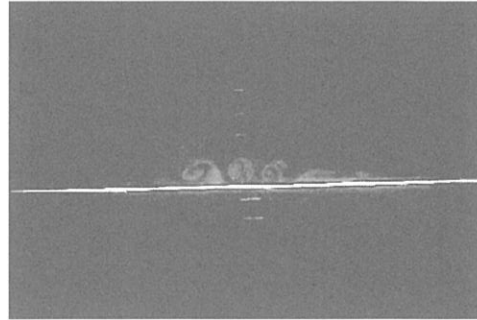
図11 風洞の下部壁に成長するキノコ状渦

最近になって、整流格子を出た後、整流胴から縮流胴を経て観測部に至る部分で、風洞壁面上の境界層内流れが主流部より想定される流れと大きく異なることが判明して来た。図11に示す如くキノコ状の渦が発生しており、これが歪みに強く関わっているようである。図10の(d)はこのキノコ状の渦を示している考えられる。現在この渦の発生状況、発生メカニズムの解明等に取り組んでいる。
