# 吹出式三次元煙風洞の 観測部内気流歪みに関する研究

## Distortion of Flow in an Observation Part of a Blow-down Type 3-D Smoke Wind Tunnel

Yasuo KURAMOTO, Sakae FUNAKI and Hideki YOSHIOKA

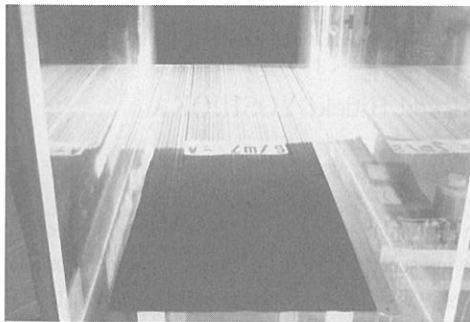
図2 完成時の気流状況 (風速2 m/s)

水平に張ったワイヤからの煙流線で、完成直後に撮った写真である。流れの歪みはほとんど認められない。

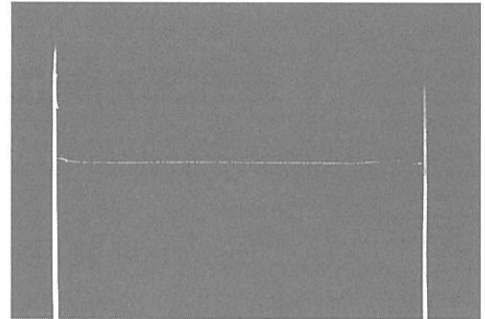
(a) 正常な流れ

図4はワイヤより800mm下流における流れの断面で、(a)は正常な流れ、(b)は典型的な歪んだ流を示している。歪みの形はこの写真のようなものばかりでなく、中央部が盛り上がっているものや、盛り上がり部分が左右に揺れるものなどいくつかの形が観測されている。

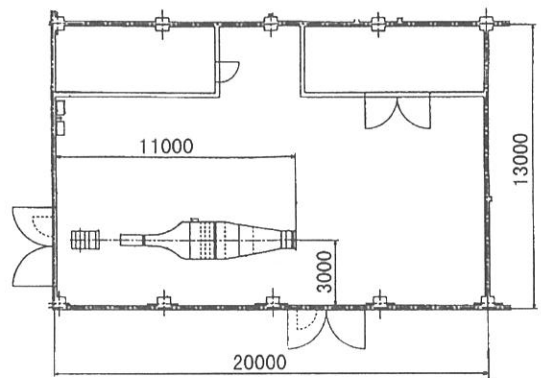
図5 実験室の風洞の配置

種々考慮し図5および図6に示す如く比較的窓側（南向き）に据え付けた。このため窓側の風洞壁と反対側では温度差が生じている可能性があった。しかも、観測部での風速が1.5～2%の時、一辺1.7mの整流胴内の流速は0.15%前後しかないので、整流胴壁の温度差により対流が発生すれば、その影響は相対的に大きいと考えられる。そこで整流胴内壁とその下流の縮流胴内壁合計5個所に熱電対を貼り、1年間壁温の変化を記録した。その結果、風洞壁面の温度差は夏より太陽の高さが低く実験室内部まで日差しが入る冬の方が大きいことがわかり、最大で3°Cを記録した。この間何度も気流の歪み状況を実験したところ、温度差の大きい方が歪みは大きいと言えるようであった。
